1 点検結果

(久米南町)

(1)長寿命化策定橋梁

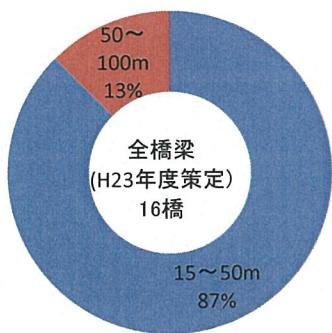
橋長別橋梁割合

平成23年度に長寿命化計画を策定した橋梁(15m以上)16橋の、橋長別、橋種別、架設後経過年数別の集計を図-1に示す。

- 橋長は15~50mが約9割を占めている。
- 橋種は、鋼橋とコンクリート橋がほぼ同数である。
- 架設後経過年数は、40~49年が3割程度と最も多い。

図-1 平成23年度長寿命化策定橋梁の内訳
